### Geogitterbewehrte Steilböschungen unter Eisenbahnlasten – Langzeiterfahrungen nach 14 Nutzungsjahren

Dipl.-Ing. (FH) Anne Schultheiß,  
Tensar International GmbH, Bonn

Dipl.-Ing. (FH) Clemens Haase  
GEPRO Ingenieurgesellschaft mbH, Dresden

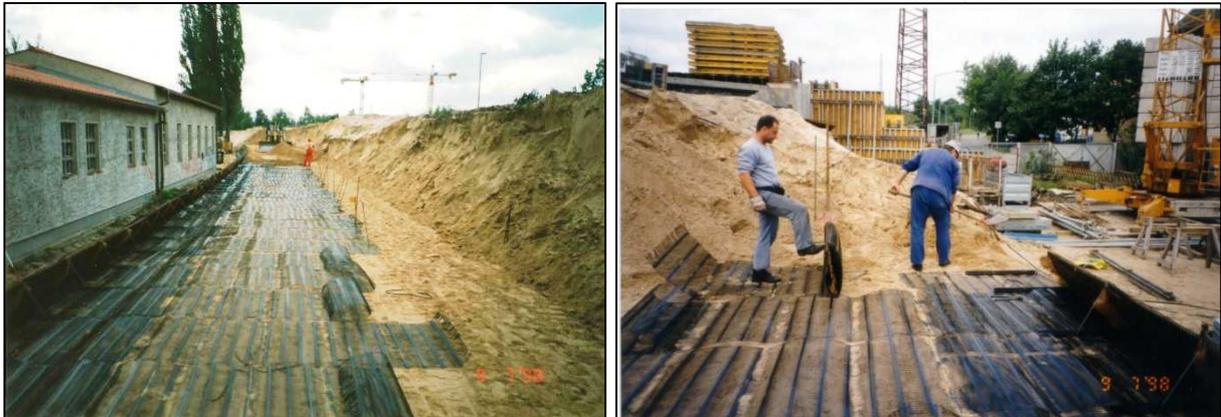
Bild 1a und 1b: Einbau der einaxialen Geogitter Tensar SR 80 Juli 1998

Auf der S-Bahn-Strecke 6183 Berlin-Schönholz – Hennigsdorf wurde im Jahr 1998 im Rahmen einer Ertüchtigungsmaßnahme eine Steilböschung mit geokunststoffbewehrter Erde zur Teilerneuerung eines vorhandenen Dammes errichtet (siehe Bild 1a und 1b). Mit der Dokumentation der Bauausführung und der Langzeitüberwachung bis 2002 war die GEPRO Ingenieurgesellschaft mbH betraut.

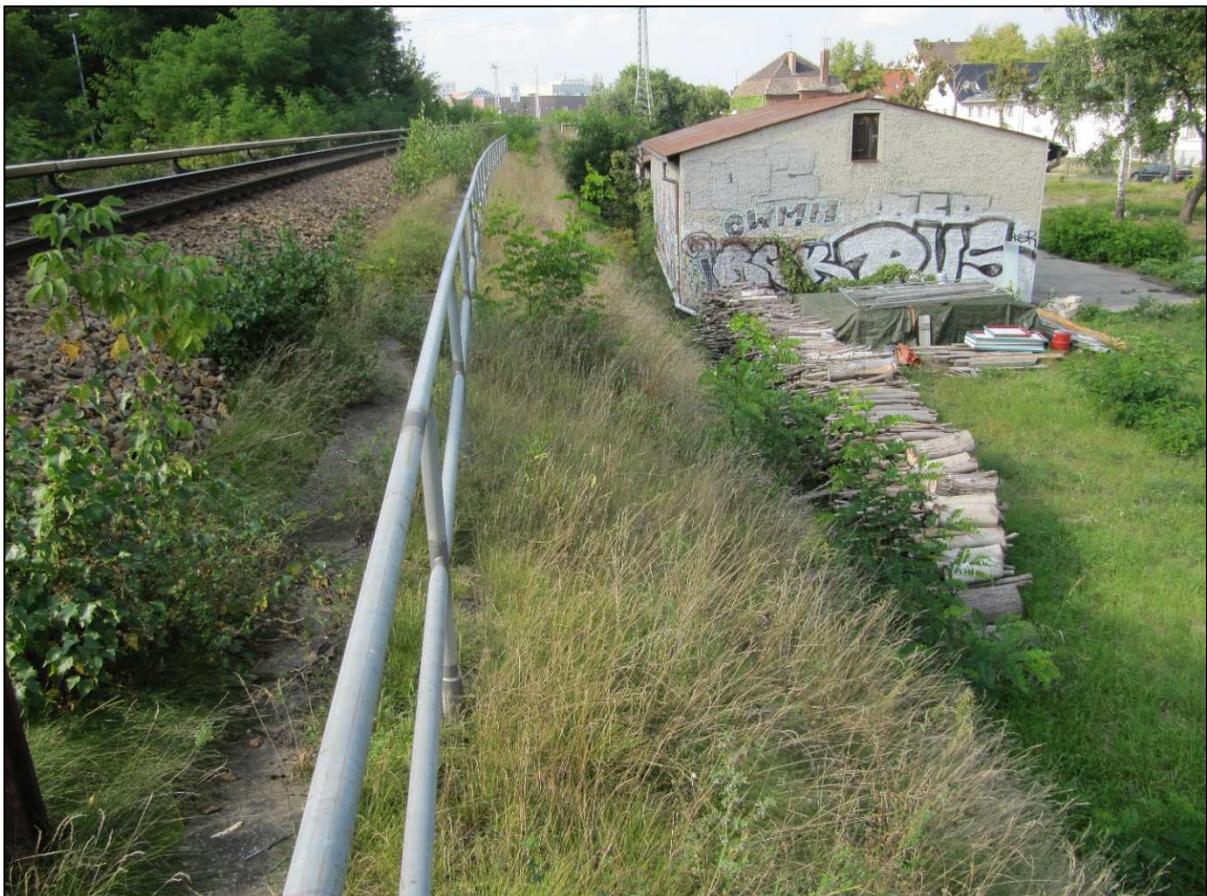
*Bild 2: Zustand der Stützkonstruktion im September 2012*

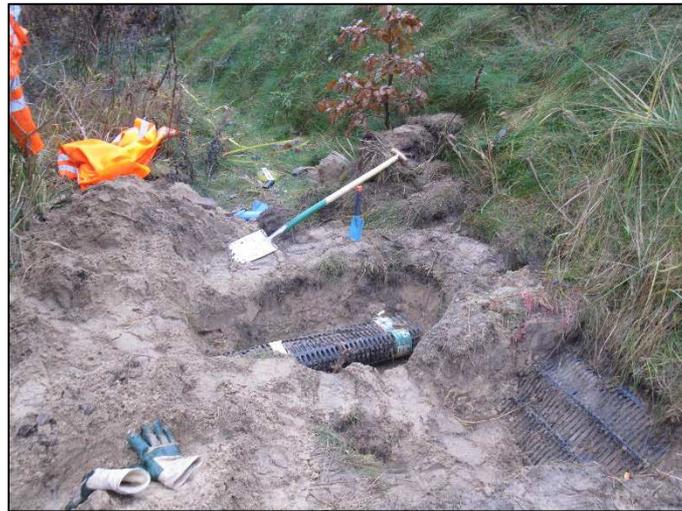
Am 28.11.2012 wurden am Fuß des Stützbauwerkes fünf Handschürfe vorgenommen, um Geogitter ohne Beschädigung freizulegen (siehe Bild 3). Aus drei Schürfen wurde jeweils eine Probe entnommen. Bei einer der drei handelt es sich um einen Materialvorrat, der bereits beim Einbau zur späteren Beprobung vorgesehen wurde.

Bild 3: Suchschürfe im Juli 2012

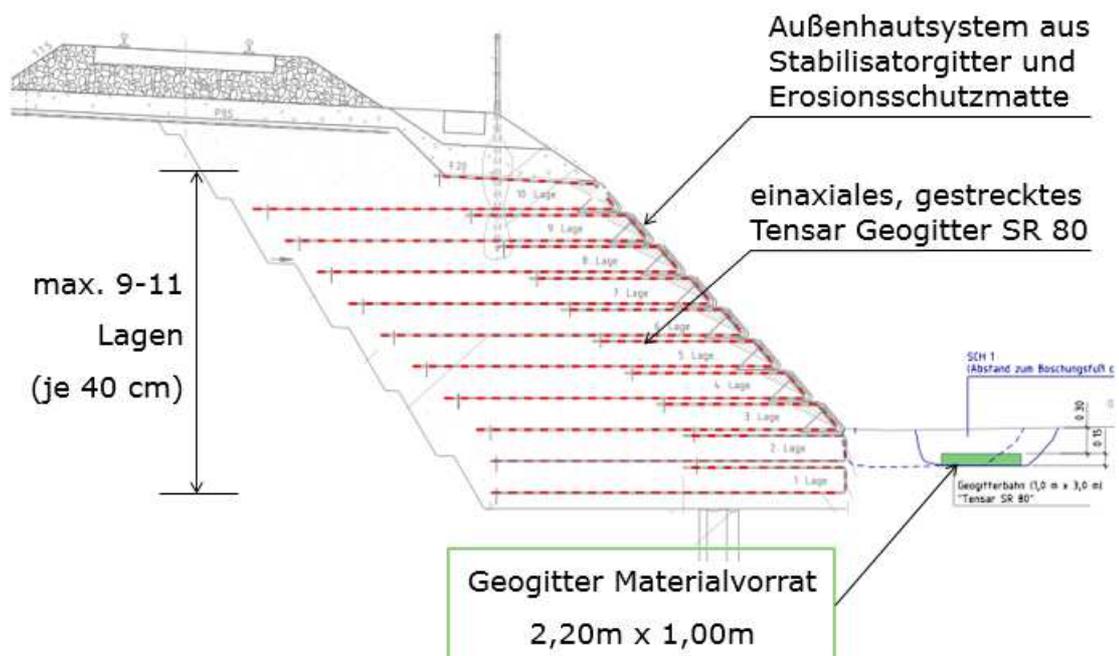
Bild 4: Regelquerschnitt der Stützkonstruktion

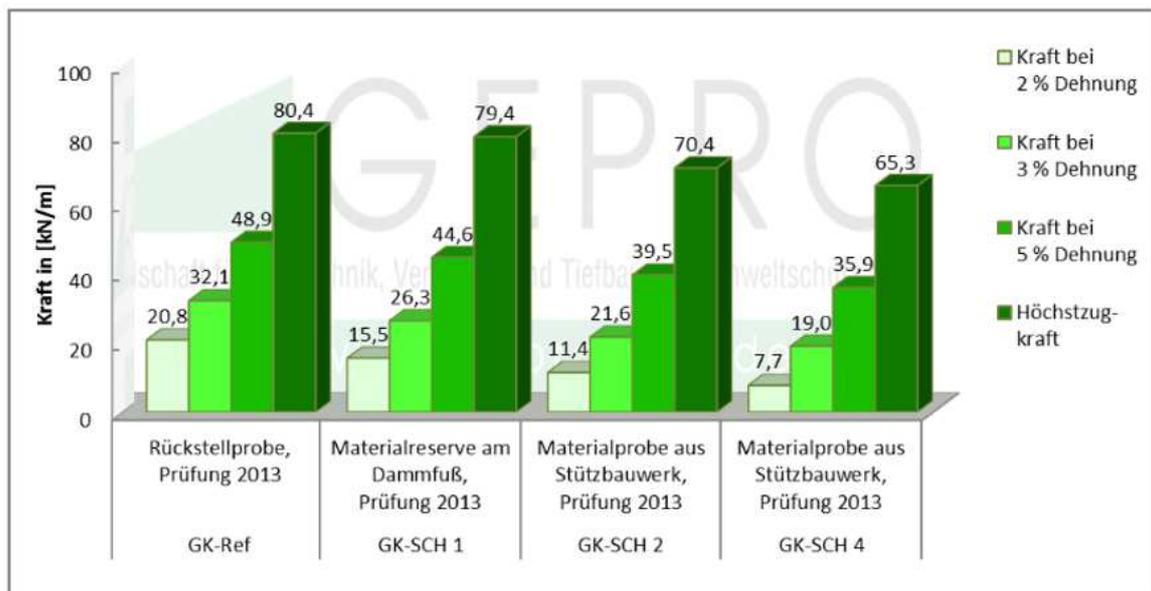
Diagramm 1: Grafische Darstellung zu Tabelle 2

Aus den Werten von Tabelle 2 bzw. Diagramm 1 ist erkennbar, dass die ermittelten Höchstzugkraftverluste bezogen auf die Expositionszeit von 14 Jahren als gering zu bewerten sind.

Der Vergleich der Langzeitzugfestigkeit mit den tatsächlichen Höchstzugkräften der am Stützbauwerk entnommenen Geogitterproben von mindestens  $F = 65,3 \text{ kN/m}$  zeigt deutlich, dass die eingetretenen Höchstzugkraftverringierungen sehr klein sind und um ein Vielfaches geringer ausfallen als nach dem Ansatz der Abminderungsbeiwerte der EBGEO.

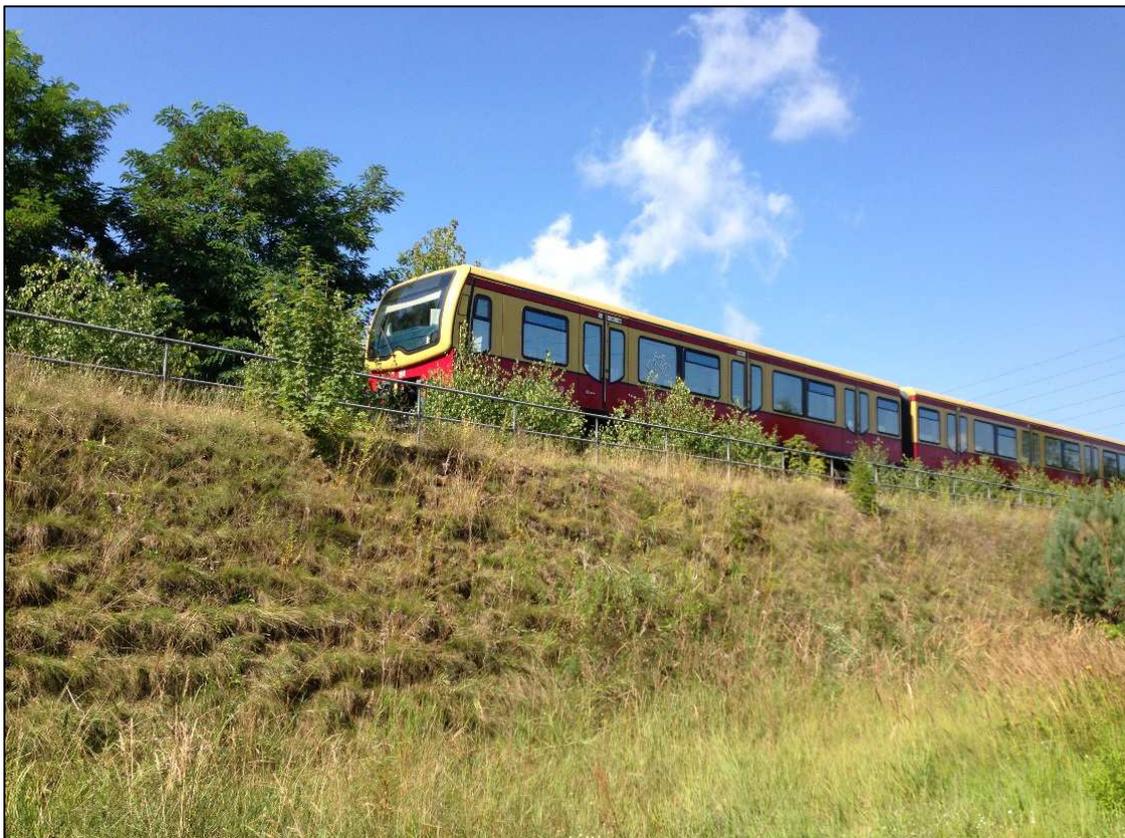
Bei dieser Baumaßnahme befinden sich die Geogitter im inneren und äußeren Druckbereich von Eisenbahnverkehrslasten und gewährleisten eine uneingeschränkte Gebrauchstauglichkeit und Standsicherheit. Darüber hinaus stellt das Bauwerk eine sichere, instandhaltungsarme und ästhetische Bauweise dar (siehe Bild 5).

*Bild 5: Zustand der Stützkonstruktion August 2013*
